BEFUNDE

REGENSBURGER STR. 3
93183 KALLMÜNZ

BAUPHASENPLAN

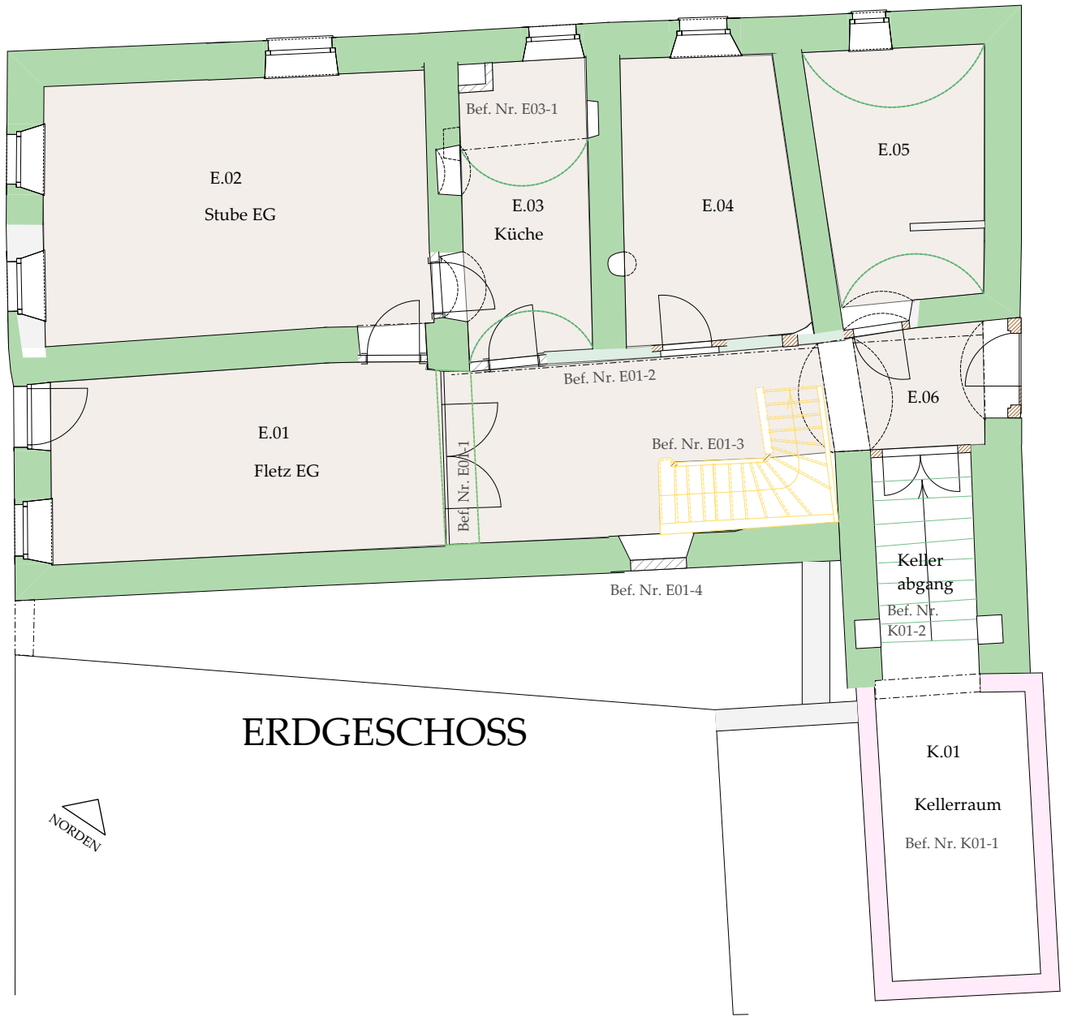
ERDGESCHOSS

Bef. Nr. E01-1 ehemalige Wand entfernt -siehe OG

Bef. Nr. E01-2 Fachwerkwand mit Bruchsteinausmauerung, verm. bauzeitlich

Bef. Nr. E01-3 Treppeneinbau nachträglich- Deckenbalken ausgeschnitten

Bef. Nr. E01-4 zugesetzte Fensteröffnung

Bef. Nr. E03-1 ehemalige Rauchküche, Kamin im 20.Jh erneuert
