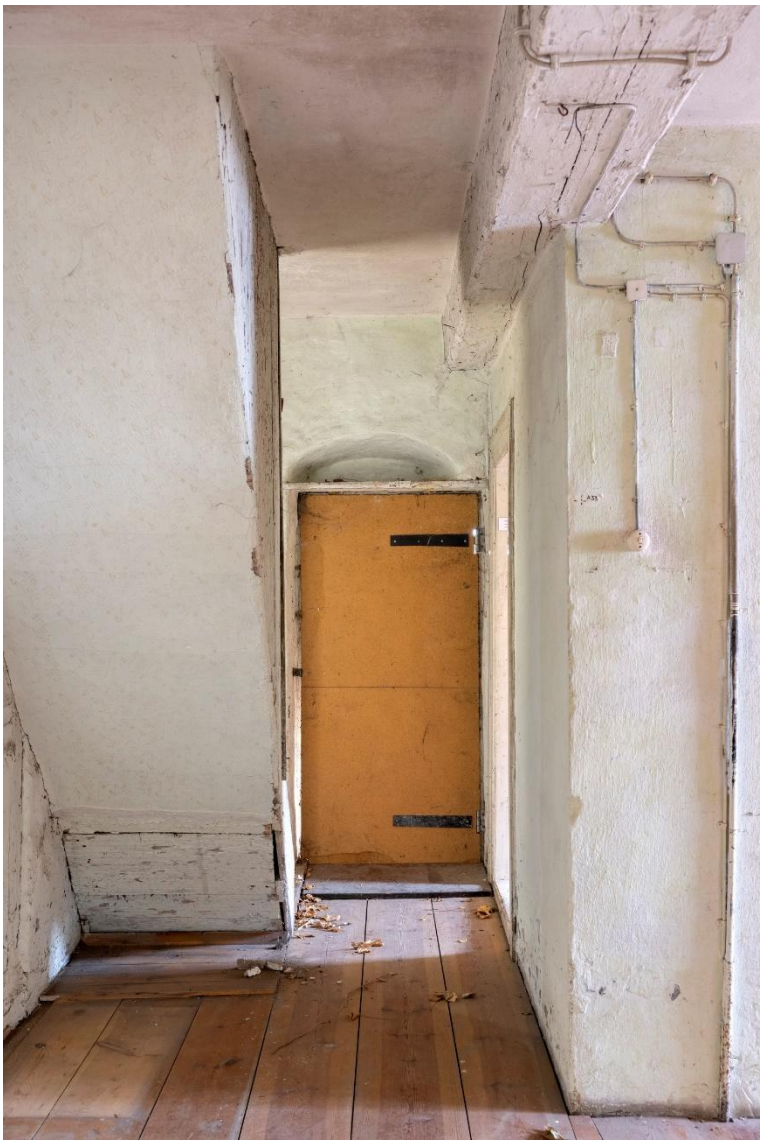
Erdgeschoss
Raum E.05
Blick nach Norden

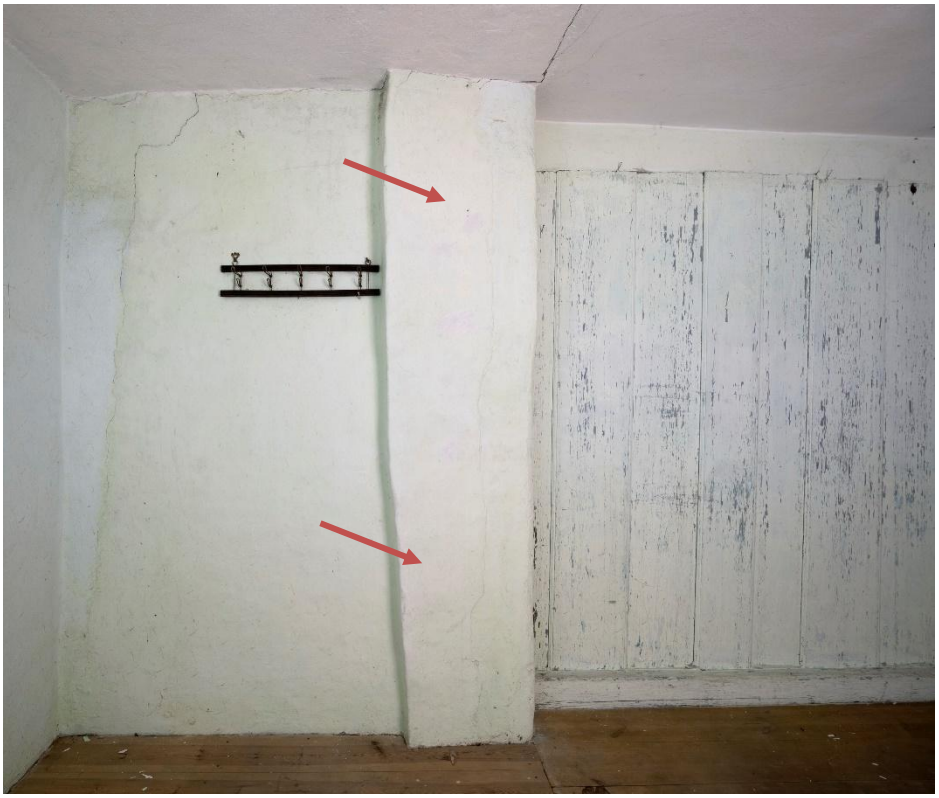
Raum 1.02
Bef.Nr.102-2
Ehemaliger
Wandverlauf
nach Süden entfernt

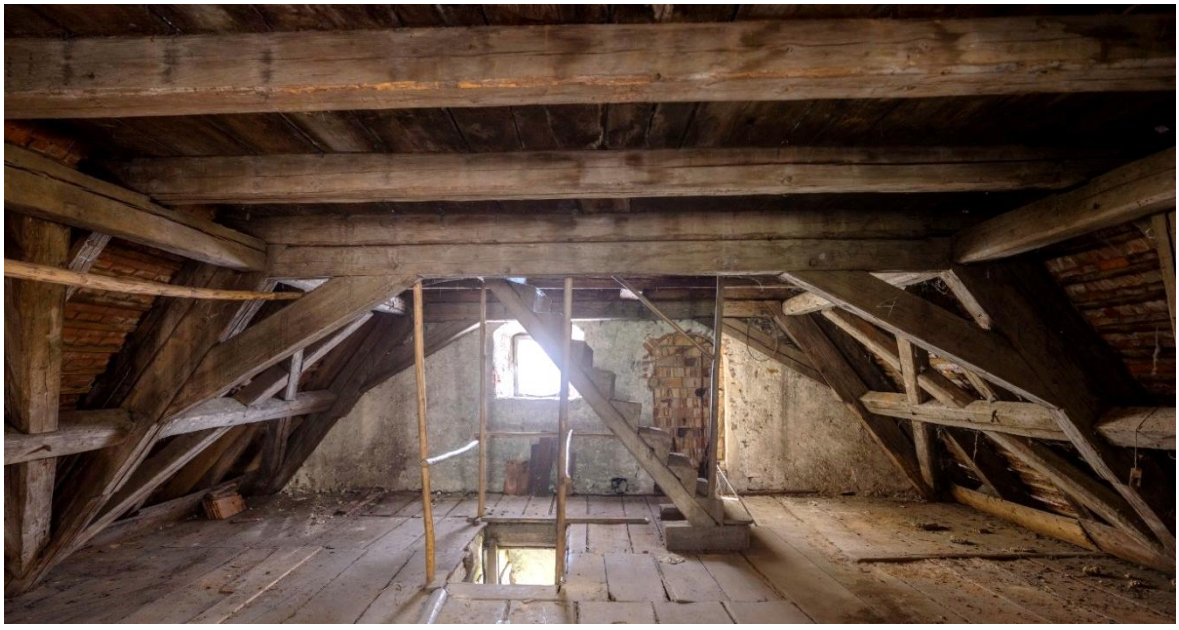
Dachgeschoss
Raum D.01
Blick nach Osten
Bef.Nr. D01-4 und D01-5
Zugesetzte Fensteröffnungen und
Ehemalige Türöffnung
